Gutachten. Kalkulation. Kompetenz.

DA-AH 59 H

PKW / Cabriolet/Roaster

Healey, Sprite MK-1

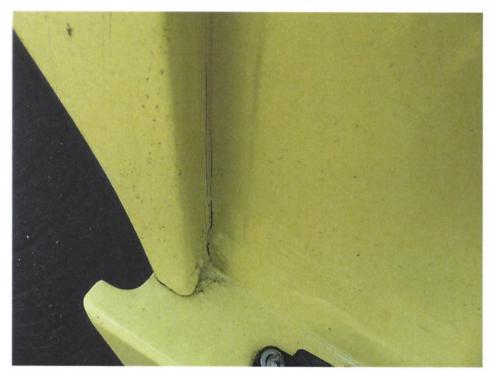
Kleinere Mängel Dichtnaht gerissen Bild 25

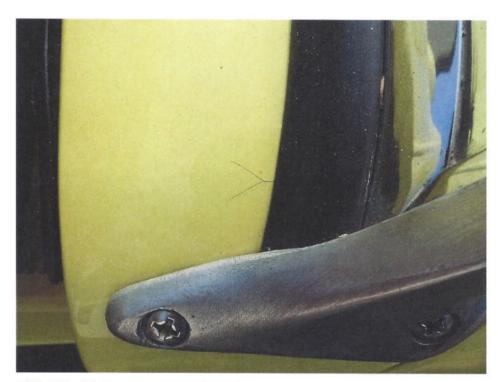
Bild 26 Kleinerer Mängel Lackierung gerissen

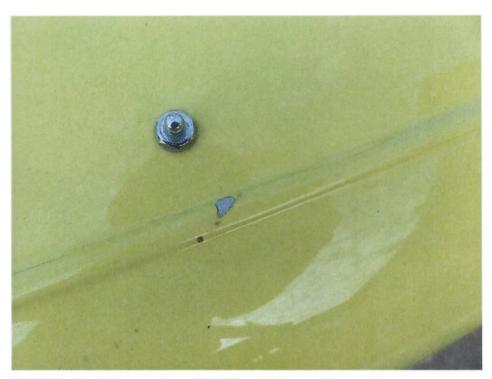
Bild 27 Lackierung beschädigt
